## Verblasste Träume

**Restauratoren mühen sich in Prettin um den Erhalt der Deckenmalerei. Denn wie viele alte Schlösser, so kann auch die Prettiner Lichtenburg auf zahlreiche Schätze in ihrem Inneren verweisen.**

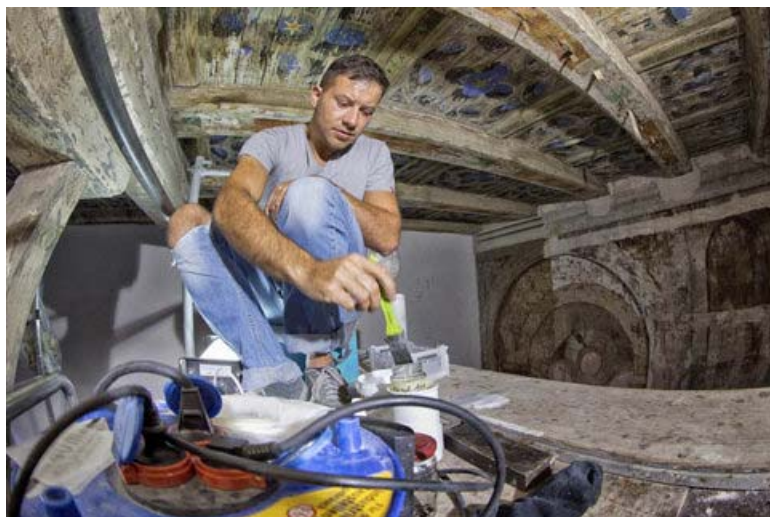
In luftiger Höhe in der Lichtenburg versucht Tino Simon, die historische Holztafeldecke vor dem völligen Verfall zu bewahren. (FOTO: SVEN GÜCKEL)

Im Auftrag des Landesamtes für Denkmalpflege und Archäologie Sachsen-Anhalt widmen sich die beiden Restauratoren zwei Wochen lang der Zimmerdecke, betupfen sie mit einer farblosen Tinktur, um so den Schmutz und Staub vergangener Jahrhunderte, aber auch abblätternde Farbreste von ihr zu lösen. 66 Quadratmeter Decke, unterteilt in 56 teils bemalte Felder, von denen 30 akut vom Verfall bedroht sind. So die Statistik. Im Detail betrachtet stellt sich das Problem aber wesentlich facettenreicher dar.

"Es gibt zwei unterschiedliche Farbschichten. Eine aus der Erbauungszeit des Schlosses, eine zweite aus der Zeit, als Hedwig von Dänemark hier lebte", erläutert Christine Pieper. Die zweite Schicht vermittelt die Illusion eines Steinobjektes, das den Blick in den freien, blauen Himmel und auf einen mit Blattgold verzierten Stern zulässt. "Damals war das hoch modern", ergänzt Simon. Inzwischen blättert an vielen Stellen die Farbe ab, Holzfragmente und feine Unterschichten, auf denen die Malerei einst aufgetragen wurde, lösen sich ebenfalls und folgen den Gesetzen der Schwerkraft.

Stück für Stück widmen sich beide Restauratoren dem erklärten Ziel der Kunsterhaltung. "Was wir machen, ist nur eine Notsicherung. Wenn wir aber jetzt nicht handeln, ist in wenigen Jahren gar nichts mehr zu sehen", ist Pieper überzeugt. Doch die Zeit drängt auch in einer anderen Hinsicht. Die von ihr und ihrem Kollegen eingesetzten Materialien kommen nur bei höheren Außentemperaturen voll zur Wirkung. Sobald es inmitten des steinernen Bollwerks wieder kälter wird, ist der Einsatz unmöglich.

Dass nach der Notsicherung mehr passieren muss, um die Malerei dauerhaft zu erhalten, steht außer Frage. Schätzungsweise fünf Jahre halte die von ihnen geleistete Arbeit vor, sagt Tino Simon, Spezialist für Malereien auf Holztafeldecken. Danach dränge die Zeit erneut.
